# 武进不锈股份有限公司（总部）土壤 和地下水污染隐患排查报告

二〇二〇年九月

项目名称：武进不锈钢股份有限公司（总部）土壤和地下水污染隐患排查

编制单位：常州苏测环境检测有限公司

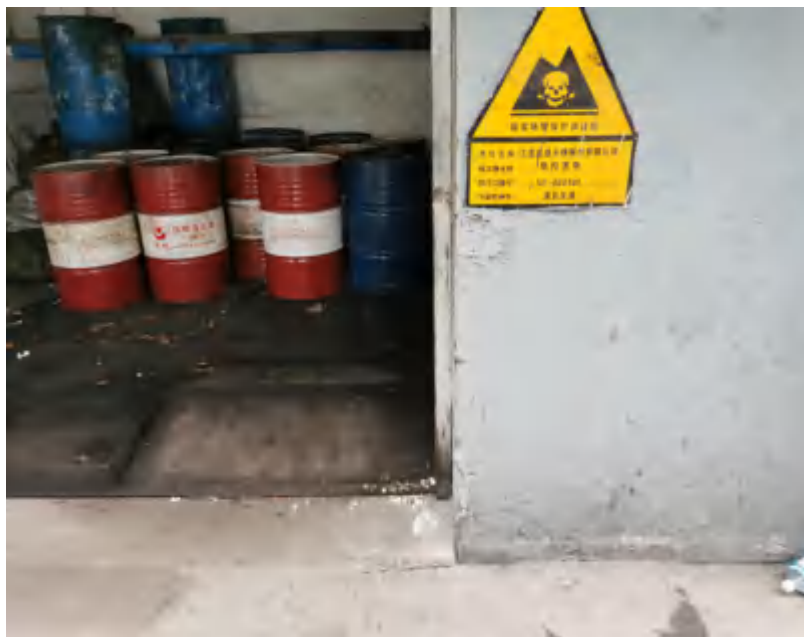
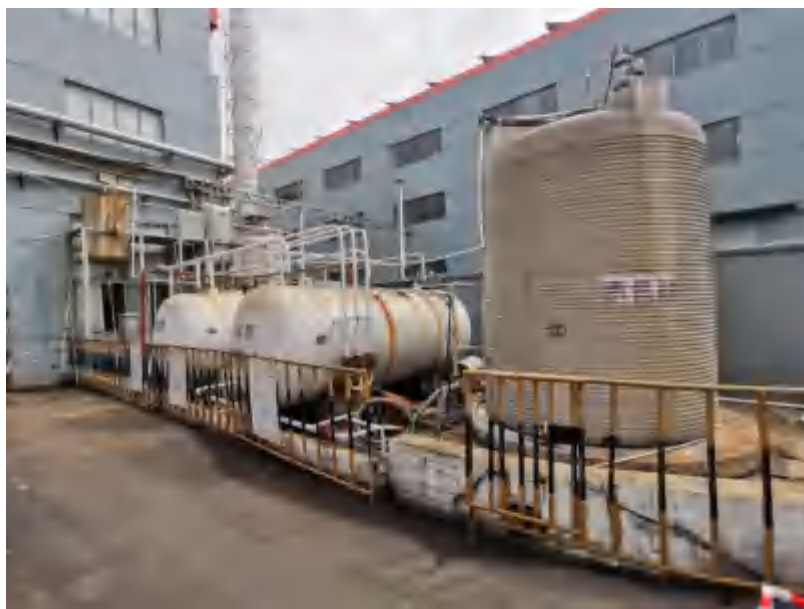
**油库区：**位于厂区东北角，钢管车间北侧。主要存储润滑油及废乳化液等，仓库内水泥硬化，铺设钢板防渗并设有收集槽。仓库门口设有危险物品警示标识。

图片	描述
 	<p><b>油库区：</b>水泥硬化地面，库内铺设钢板及防泄漏收集槽，存放润滑油和废乳化液等。</p>

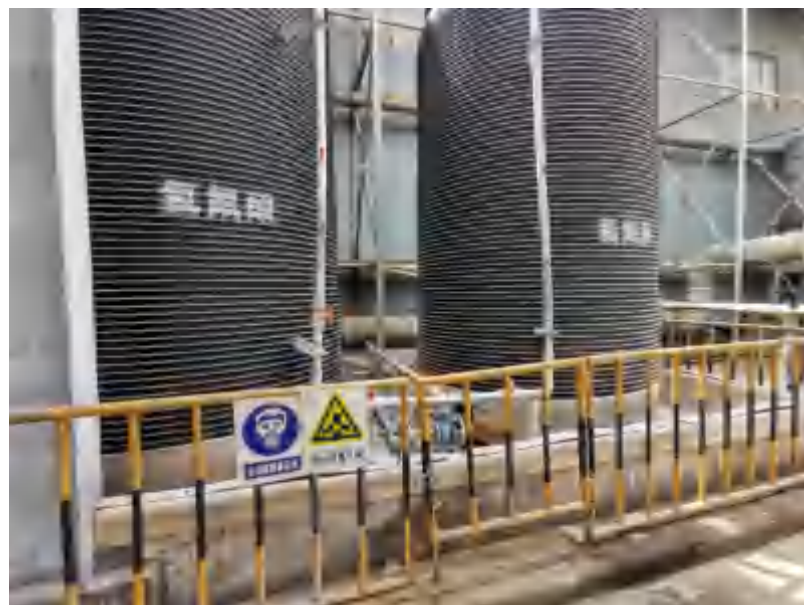
**硝酸、氢氟酸储罐区：**中南酸洗车间南侧，储罐区内水泥硬化，地面有破损。储罐底部有防渗硬化层，罐区有围堰防泄漏保护措施，罐区周边有围栏及警示标识。罐体有腐蚀痕迹。

中南酸洗车间南侧罐区，硬化层有破损，应及时采取防渗措施。该重点区域为露天场地，若发生原料的跑冒滴物料未及时清理，会对该区域土壤和地下水造成隐患。

▶中南酸洗车间南侧硝酸、氢氟酸储罐区，围堰区内硬化层有破损，应及时修补，避免物料的泄漏下渗至该区域，导致该区域土壤和地下水污染。

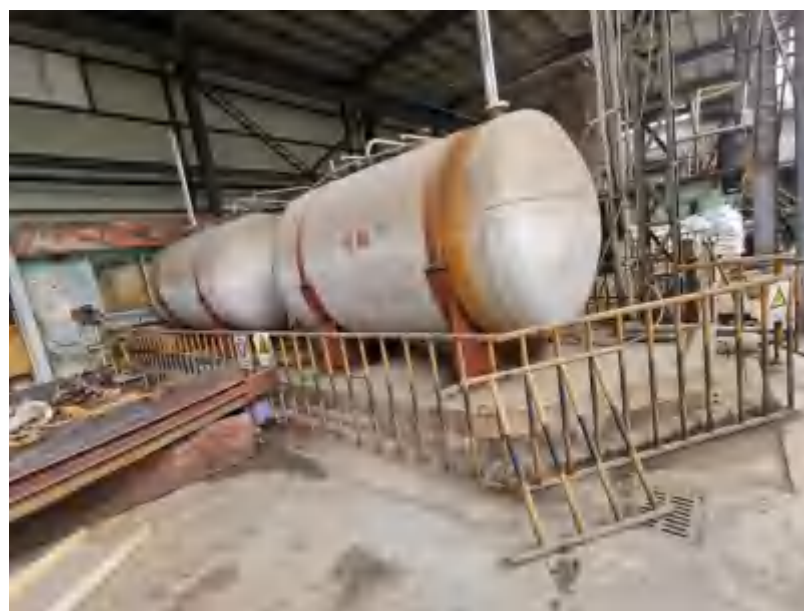
**氢氟酸储罐：**钢管酸洗车间北侧，储罐区内水泥硬化，上层铺设防腐蚀软塑，储罐底部有防渗硬化层，罐区有围堰防泄漏保护措施，罐区周边有围栏及警示标识。

在现场排查过程中，储罐区内围堰，可以对意外情况下的泄漏物料进行收集。输送管线及接头装置应加强巡检，避免泄漏情况发生。

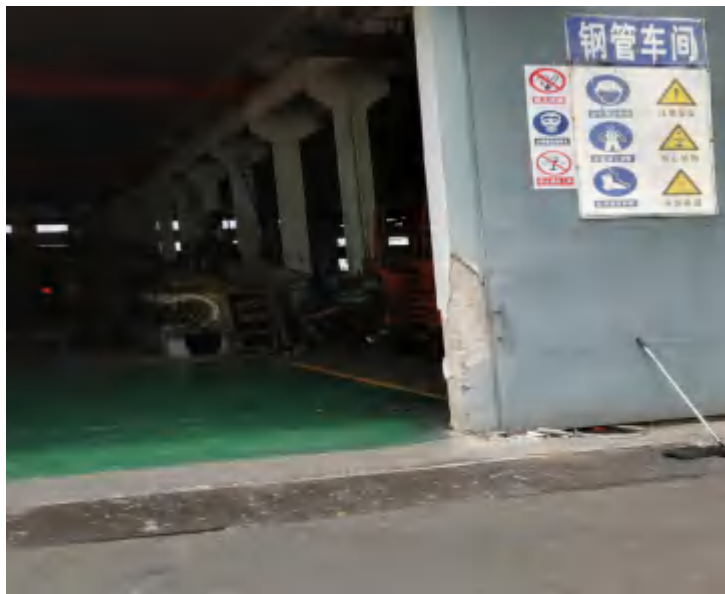
图片	描述
 	<p>成品车间、质检部、轧机车间： 水泥硬化地面，环氧地坪防腐防渗，部分区域有破损及裂缝，风险较低。</p>
 	<p>水泥硬化地面，环氧地坪防腐防渗，部分区域有破损及裂缝，风险较低。</p>

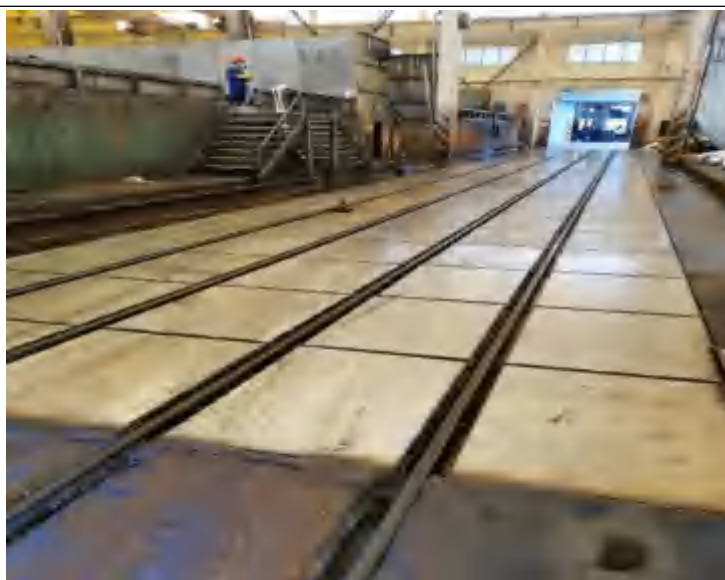
水泥硬化地面，环氧地坪防腐防渗，部分区域有破损及裂缝，风险较低。

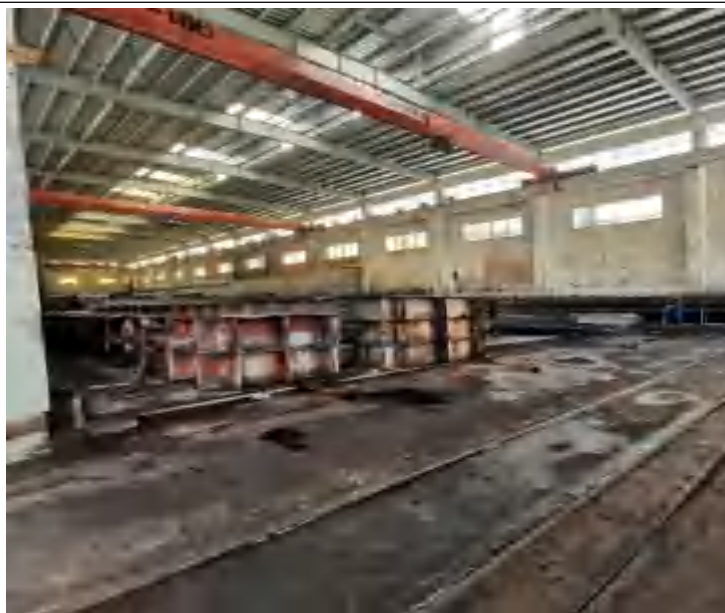
**酸洗车间：**地面水泥硬化，加环氧防渗，转运区铺设钢板，酸洗及清洗槽有腐蚀现象，现场踏勘期间地面存在清洗废水遗撒，输送导轨位置容易造成积液残留。

企业生产年限较长，现场排查过程中，酸洗车间部分区域环氧防渗层已磨损，转运区域存在水泥硬化地面破损，清洗液残留现象。酸洗及清洗槽均存在腐蚀现象，该重点区域紧邻裸露未硬化地面，废液转运过程中有泄漏的风险，可能会导致该区域的土壤和地下水污染。

▶酸洗车间内，地面残留有清洗废水，输送导轨位置易造成积液，应及时冲洗后，有效收集至回用水池。酸洗收集池及回用水槽服役年限较长，有腐蚀痕迹，若焊缝有开裂或硬塑破损，可能会导致物料的泄漏。

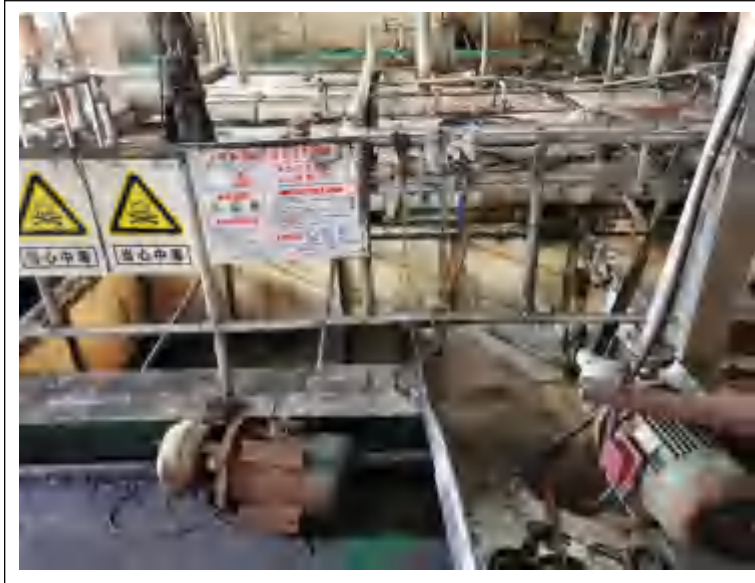
<p><b>酸洗车间：</b>废酸收集池，池体深度约为 4.0m，硬塑层有腐蚀痕迹，收集的废液通过输送泵回用至酸洗工序，输送泵及管线有收集槽防护。</p>

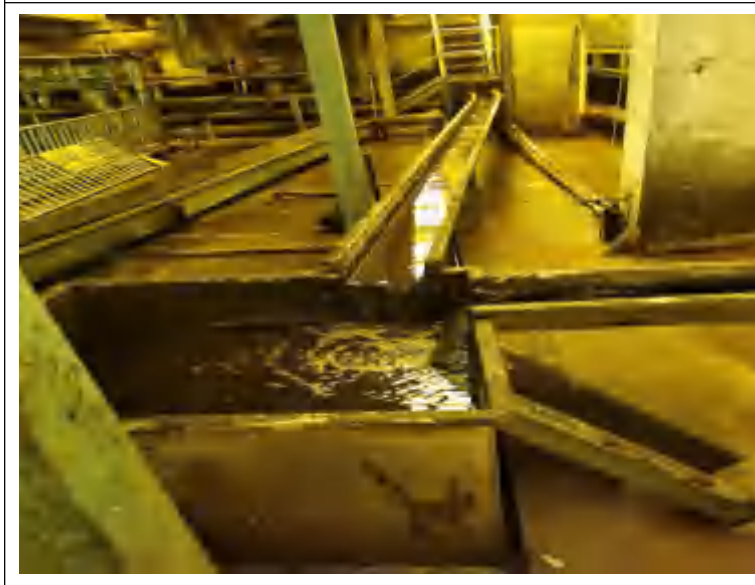
<p><b>酸洗车间：</b>回用水槽不锈钢材质，统一收集后，输送至污水处理站。</p>

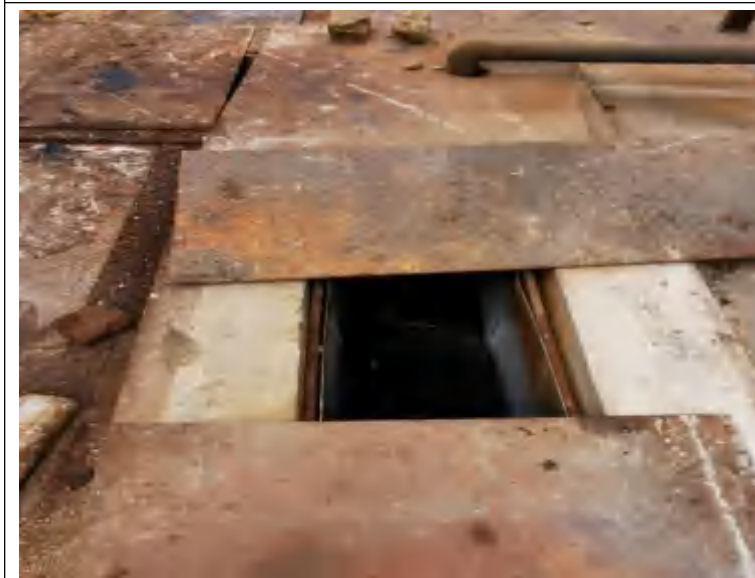
图4.1.2-1 生产区域现状图

<p><b>酸洗车间外侧：</b>回用水收集槽，布设地下约 30cm，不锈钢材质，环氧防渗外加防腐蚀硬塑，输送至污水处理站。</p>

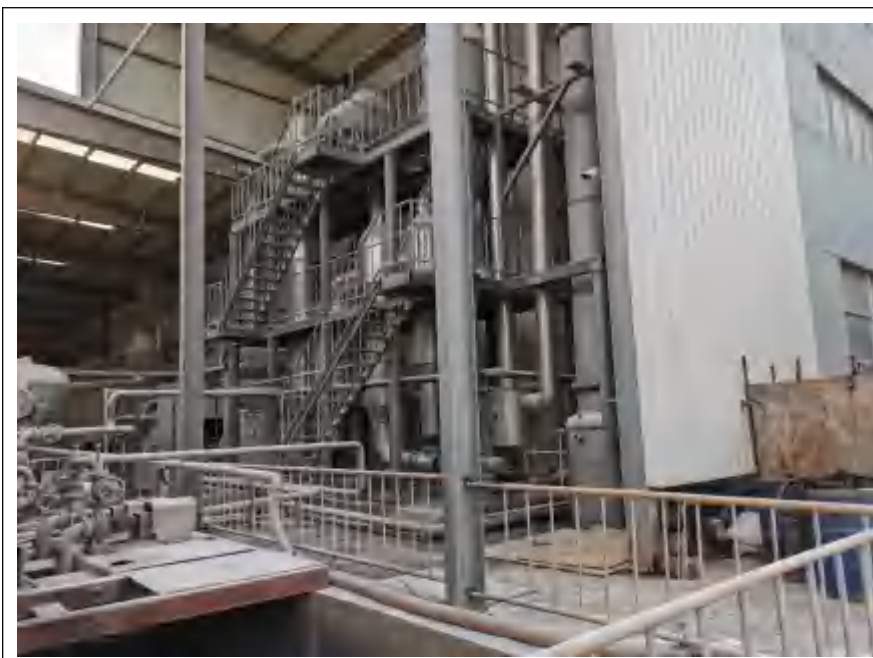
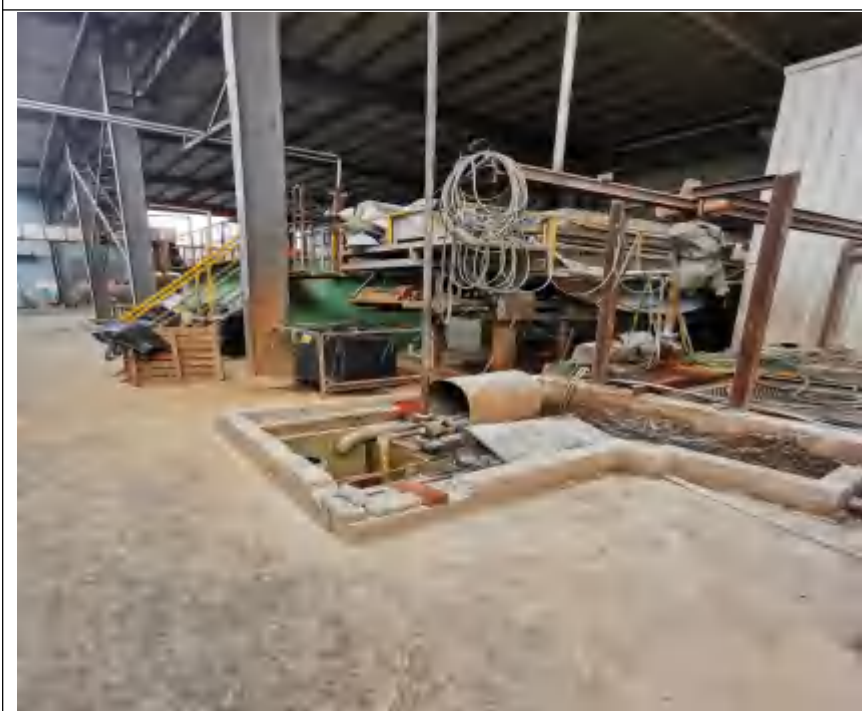
图片	描述
 	<p><b>蒸馏装置：</b>污水处理各配一套蒸馏装置，燃气加热，去除回用水中的硝酸钙、氟化钙等金属离子。区域内地面硬化状况良好，未发现明显的破损及污染痕迹。</p>

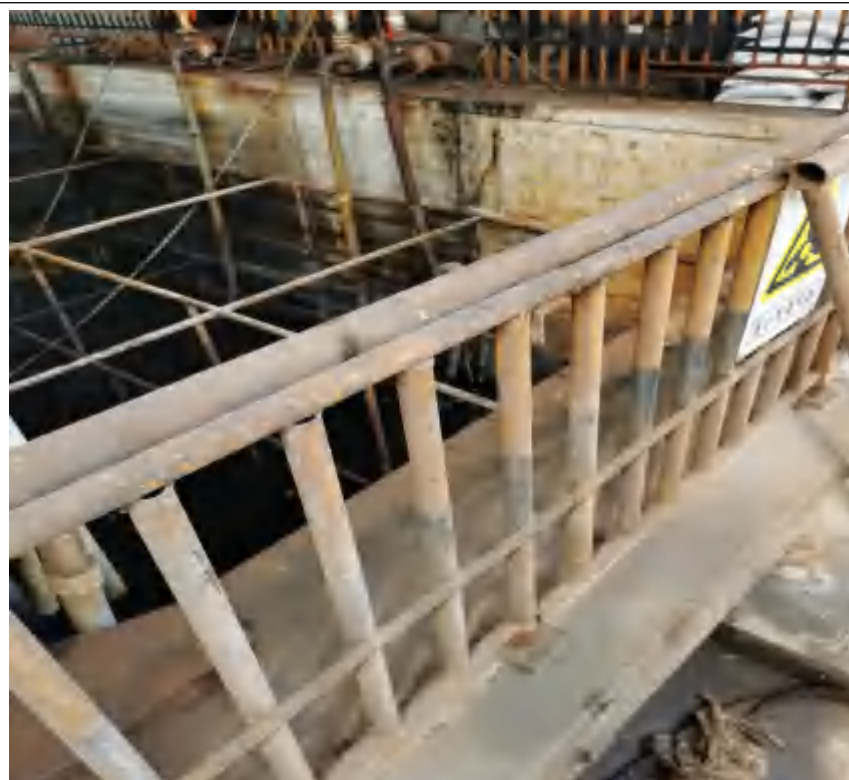
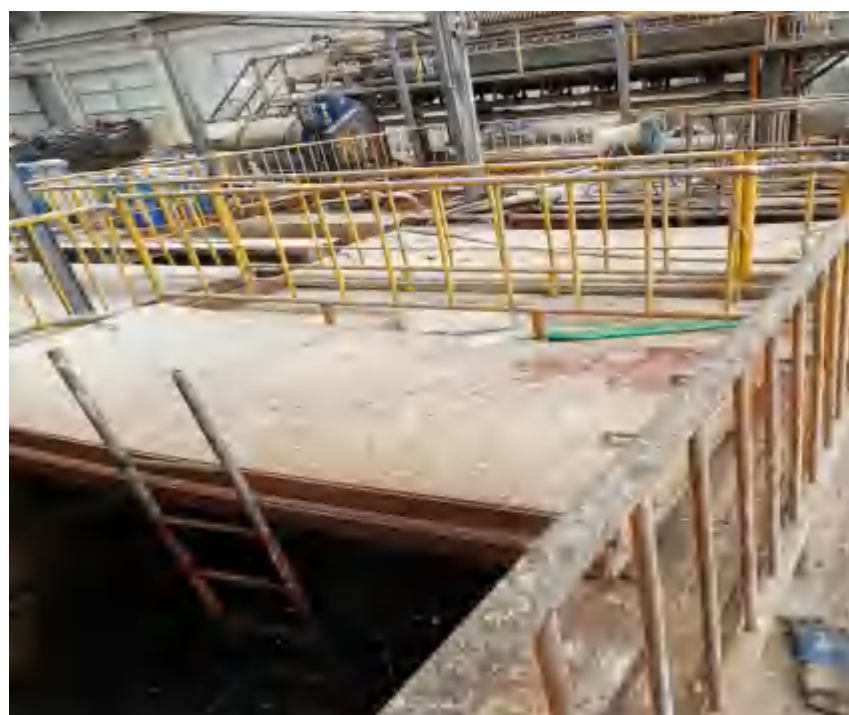
**污水处理车间：**  
位于钢管酸洗车间北侧，地面硬化状况良好，部分区域存在裂缝及破损。回用水池及中转存储池等，池体均采用水泥硬化，铺设硬塑防渗防腐，周边设置围

堰。  
回用水池、一级二级曝气中和池、调节池、沉淀池及中间小池均为半地下存储池，地上1.5m，地面以下约4.0m。

厂区内的生产废水和生活污水均有效收集，未发现废水的随意排放。现场排查期间，各水池内均存有污水，无法对池体进行检查，若池体发生破损，可能导致该区域土壤和地下水污染。

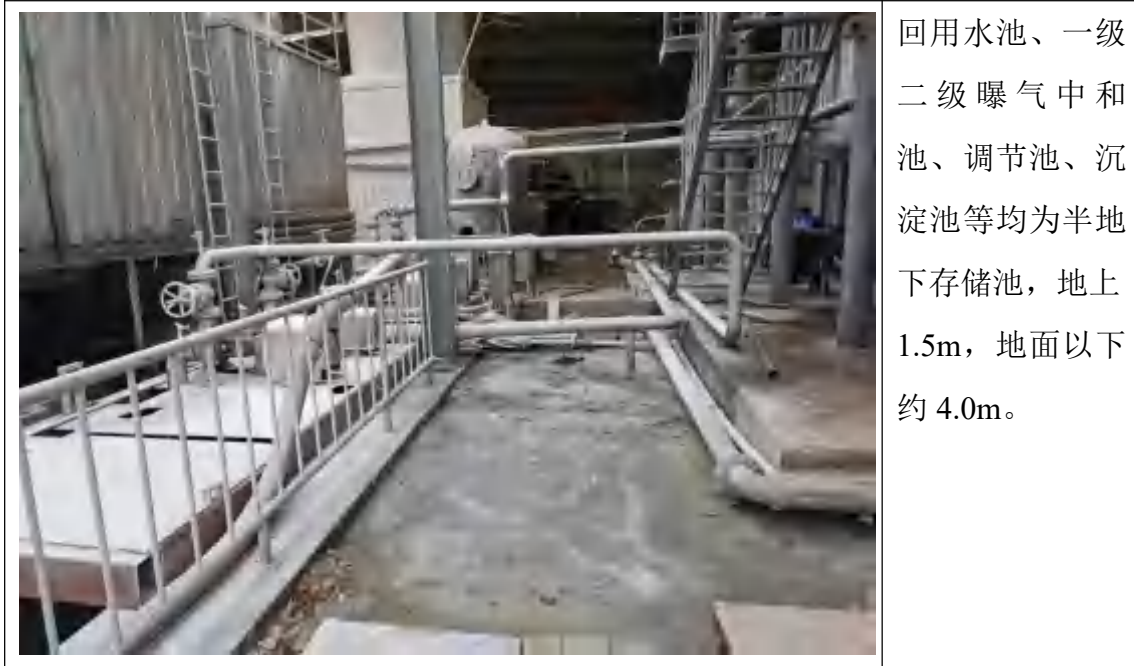
图4.1.3-1 污水处理区域现状图

**污水处理车间：**  
位于中南酸洗车间南侧，地面硬化状况良好，部分区域存在裂缝及破损。回用水池及中转存储池等，池体均采用水泥硬化，铺设硬塑防渗防腐，周边设置围堰。

▶污水处理区内的中和池、沉淀池、调节池均为半地下装置，水池地面以下约 4.0m，现场排查期间无法对池体进行检查，若硬塑或池体发生破损，可能导致该区域土壤和地下水污染。

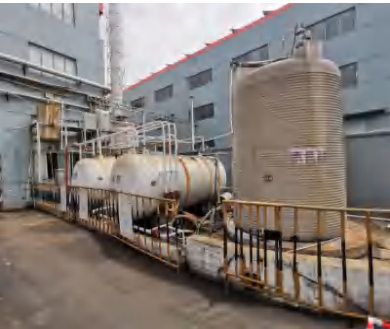
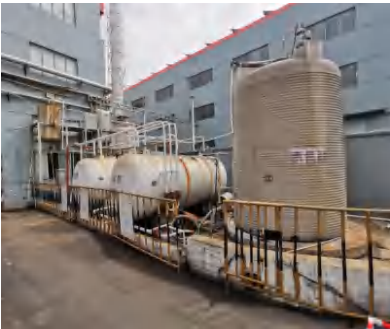
3	硝酸、氢氟酸 存储	中南酸洗车间南 侧硝酸、氢氟酸 储罐区

围堰区内硬化 层有破损，物 料的泄漏下渗 风险	2020.8.20				
4	中和池、沉淀 池、调节池	污水处理

围堰区内硬化 层有破损，物 料的泄漏下渗 风险	2020.8.20	及时修复破损 区，做好相关 防渗、收集措 施。定期检查 罐体及防渗效 果			
4	中和池、沉淀 池、调节池	污水处理

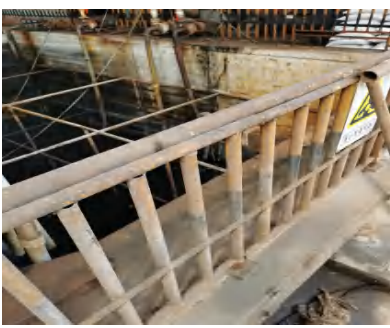
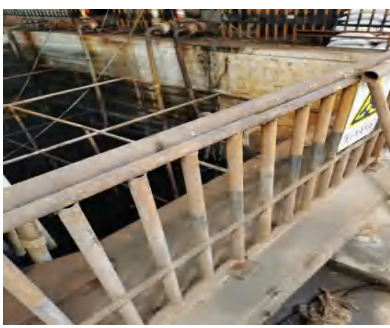
半地下装置， 水池深度约 4.0m，现场排 查期间无法对 池体进行检查	2020.8.20

半地下装置， 水池深度约 4.0m，现场排 查期间无法对 池体进行检查	2020.8.20	定期检查防 渗、密封效果
