武进不锈钢股份有限公司（新厂）

土壤和地下水自行监测方案

（备案稿）

项目承担单位：常州苏测环境检测有限公司

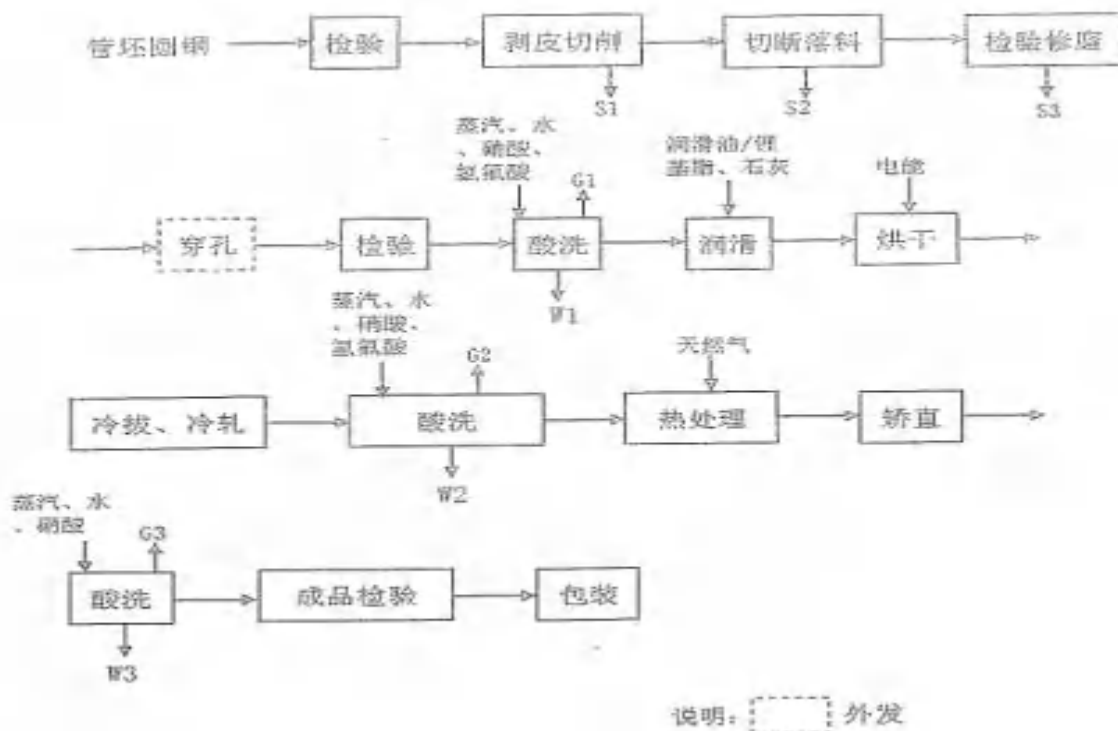
图 2.3-2 电站高压锅炉钢管工艺流程图

圆管坯经检验后进行一系列机加工，然后外发打孔后在检验。之后酸洗，涂油。然后经过多道次冷拔再次酸洗，酸洗后进行专门的热处理。热处理后，矫直。钢管经矫直后钝化，钝化后由传送带送至超声波探伤机进行内部探伤。若钢管内部有裂纹，气泡等问题，将被探测出。钢管质检后还要通过严格的手工挑选。钢管质检后，用油漆喷上编号、规格等，吊入仓库中。

酸洗说明：将钢管用于行车缓慢放入酸洗槽，酸洗槽温度50度左右，使用蒸汽直接加热，酸洗槽溶液不排放，定期添加，水洗槽废水连续排放，废水由厂内污水处理站处理达标后回用。

机械加工过程中有金属屑和金属废料(S1、S2、S3)；酸洗过程产生废水(W1、W2、W3)；酸雾废气(G1、G2、G3)；热理工段使用天然气，燃烧产生废气(G4)。

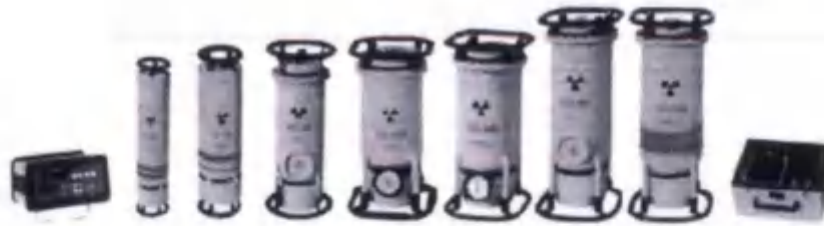
图1 X射线探伤机装置示意图

X射线探伤的核心部件是X射线管，其中一端作为电子源的阴极，另一端是嵌有钨材料的阳极，当两端有高压时，阴极的灯丝发热发射电子，由于阴极和阳极两端存在电位差，电子向阳极运动，形成静电式加速，获取能量。

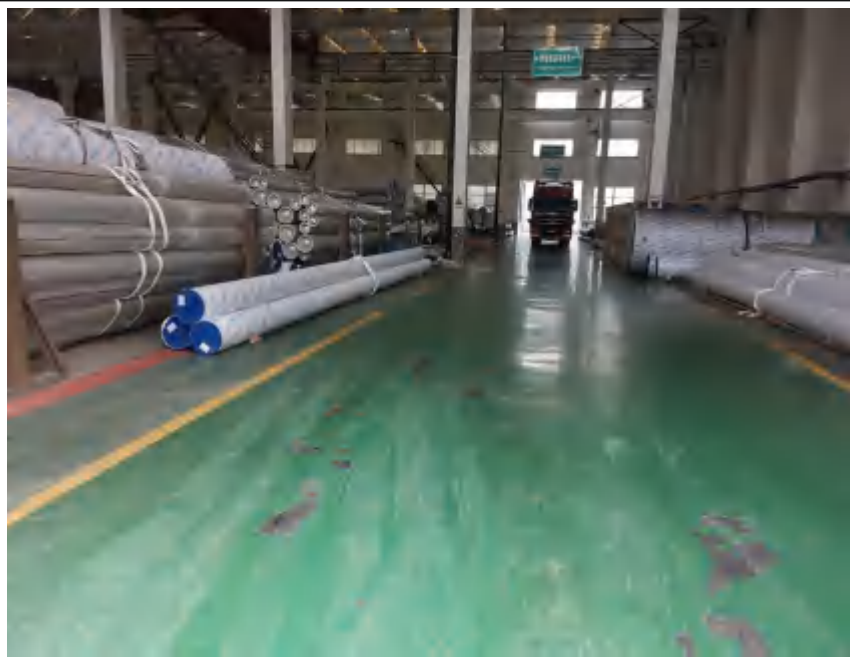
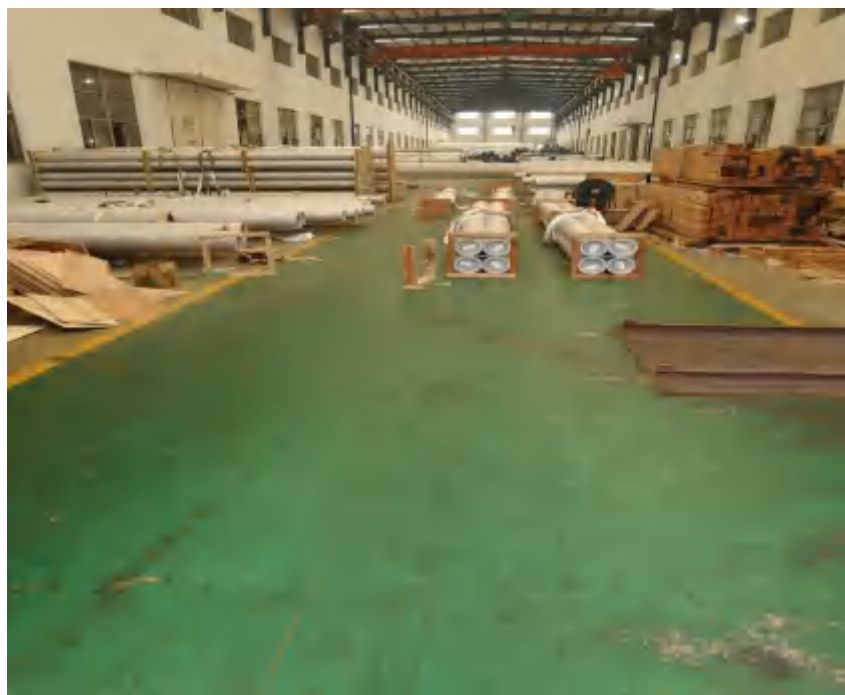
图片	描述
 	<p>生产车间：水泥硬化地面，环氧地坪防腐防渗，部分区域有破损及裂缝，风险较低。</p>

水泥硬化地面，环氧地坪防腐防渗，部分区域有破损及裂缝，风险较低。

▶针对已经破损的硬化地面及围堰区域，及时进行修补和防渗处理。

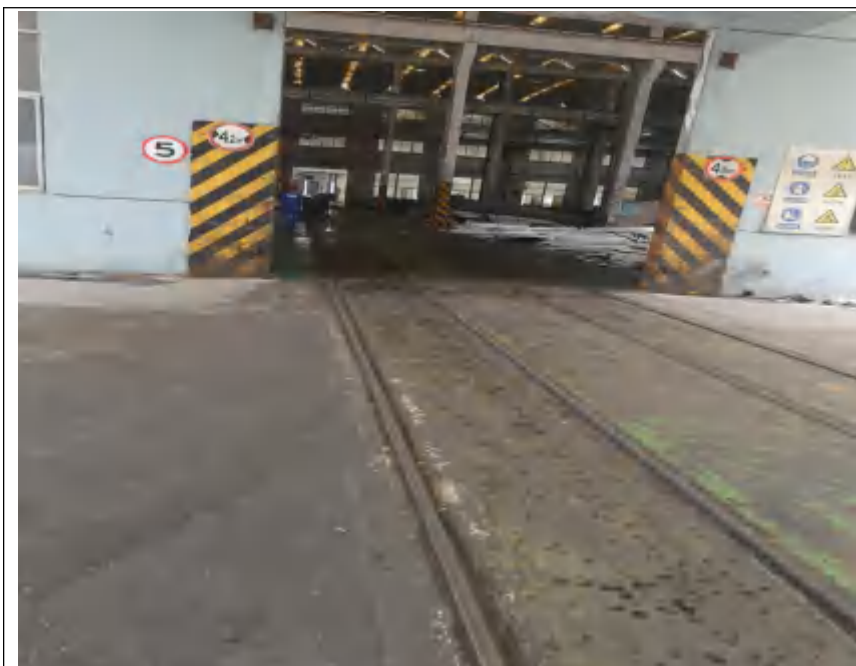
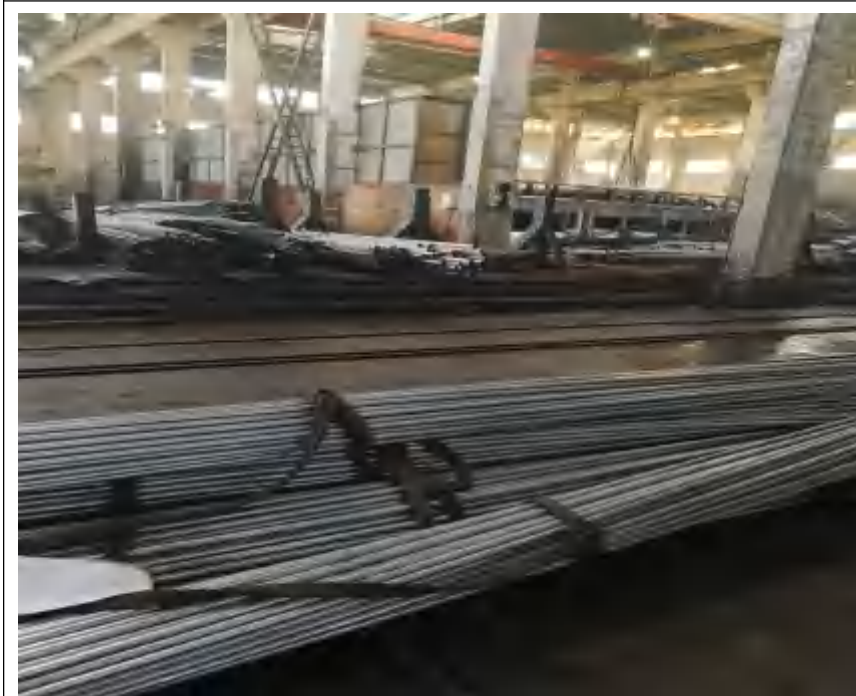
酸洗车间：地面水泥硬化，加环氧防渗，酸洗及清洗槽有腐蚀现象，现场踏勘期间地面存在清洗废水遗撒，输送导轨位置容易造成积液残留。

企业生产年限较长，现场排查过程中，酸洗车间部分区域环氧防渗层部分区域已磨损，转运区域存在水泥硬化地面破损，清洗液残留现象。酸洗及清洗槽均存在腐蚀现象，该重点区域紧邻裸露未硬化地面，废液转运过程中有泄漏的风险，可能导致该区域的土壤和地下水污染。

▶酸洗车间内，地面残留有清洗废水，输送导轨位置易造成积液，应及时冲洗后，有效收集至回用水池。酸洗收集池及回用水槽服役年限较长，有腐蚀痕迹，若焊缝有开裂或硬塑破损，可能会导致物料的泄漏。该重点区域紧邻裸露地面，若工艺废水未及时清理，下渗可能导致该区域的土壤和地下水污染。

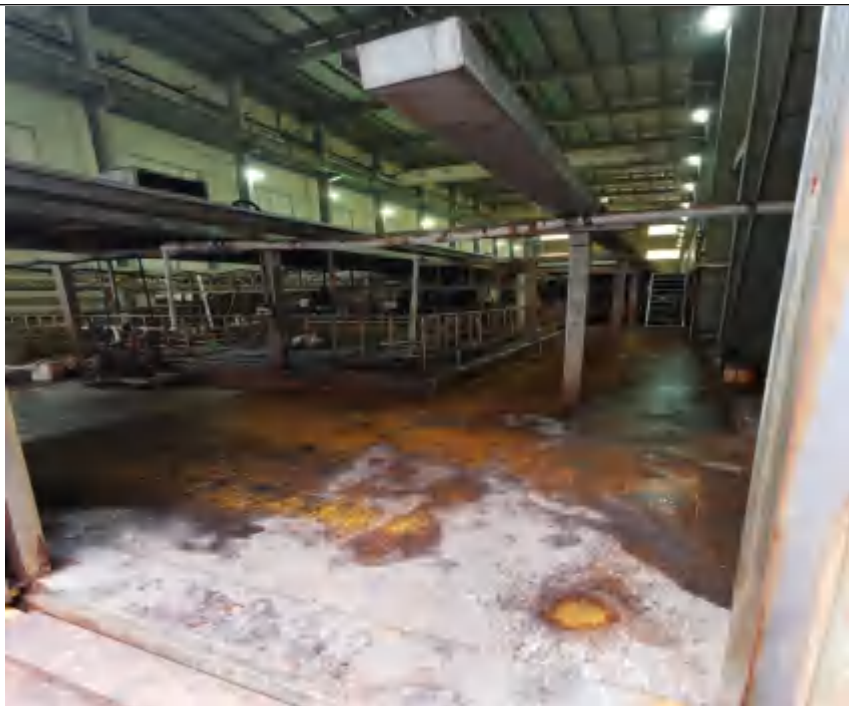
酸洗车间：废酸收集池，池体深度约为 4.0m，硬塑层有腐蚀痕迹，收集的废液通过输送泵回用至酸洗工序。

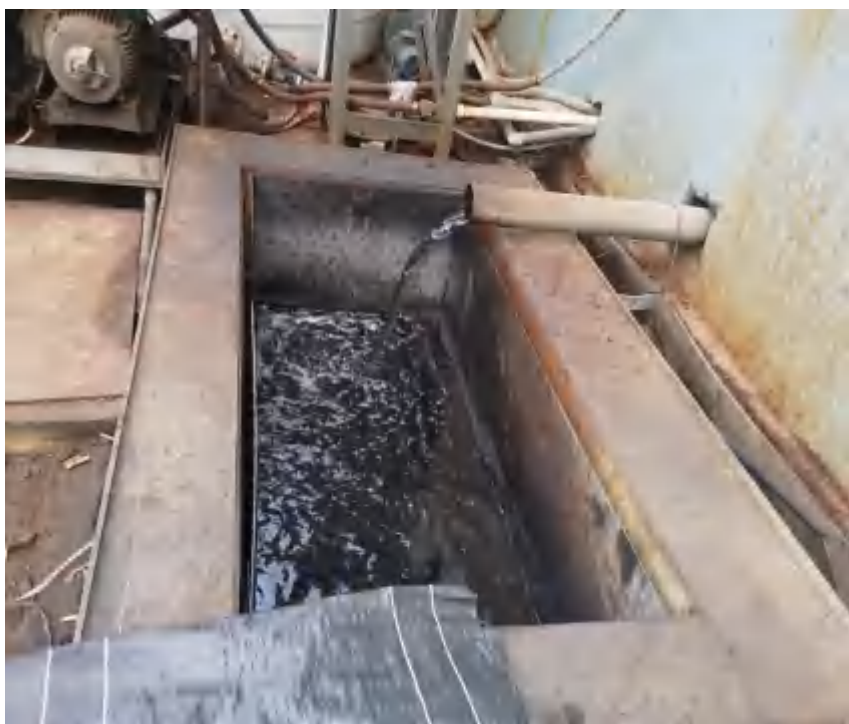
酸洗车间：回用水槽不锈钢材质，硬塑防渗层。废水统一收集后，输送至污水处理站。

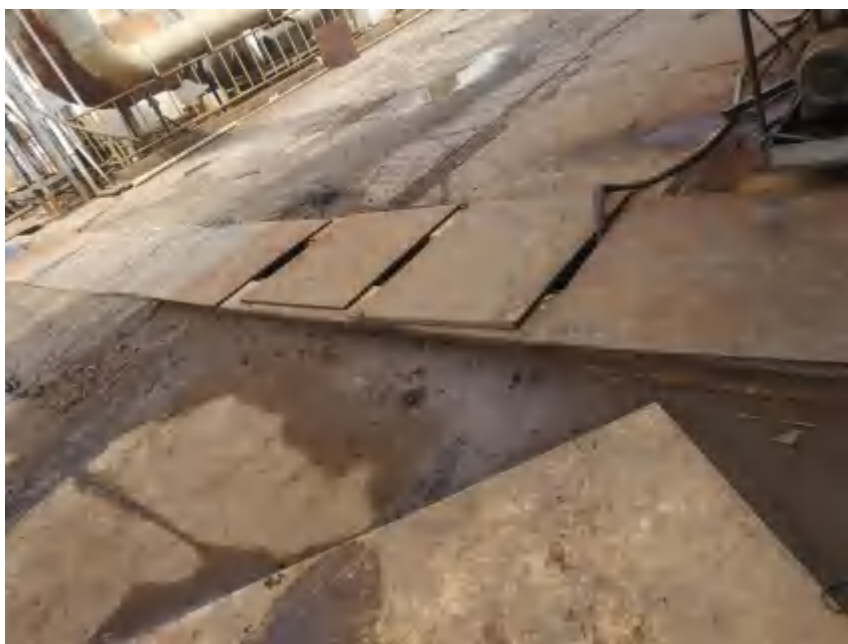
酸洗车间外侧：回用水收集槽，
铺设地下约 30cm，不锈钢材
质，环氧防渗外加防腐蚀硬塑，
输送至污水处理站。

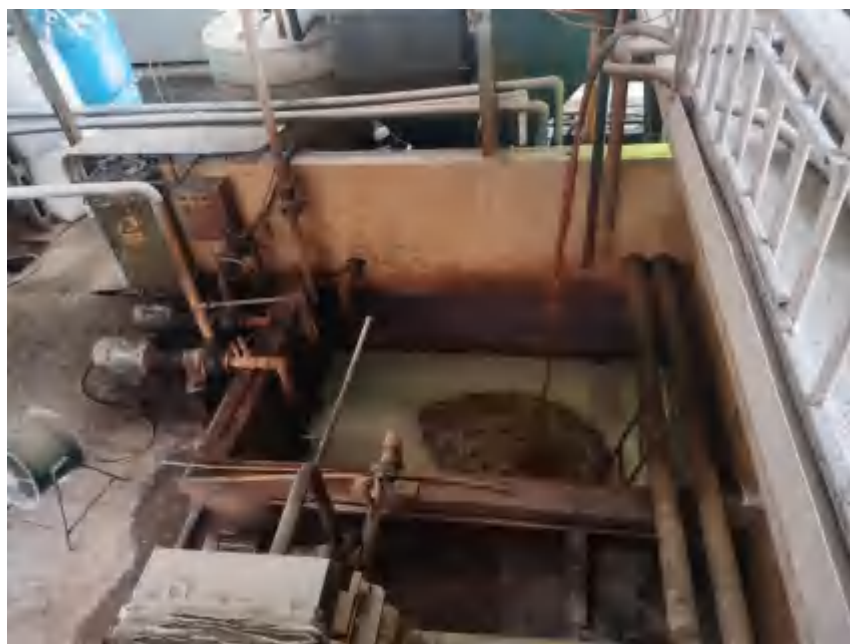
污水处理车间：

位于酸洗车间西侧，池体均采用水泥硬化，铺设硬塑防渗防腐，周边设置围堰。

回用水池、中和池、调节池、沉淀池均为半地下存储池，地上 1.5m，地面以下约 4.0m。

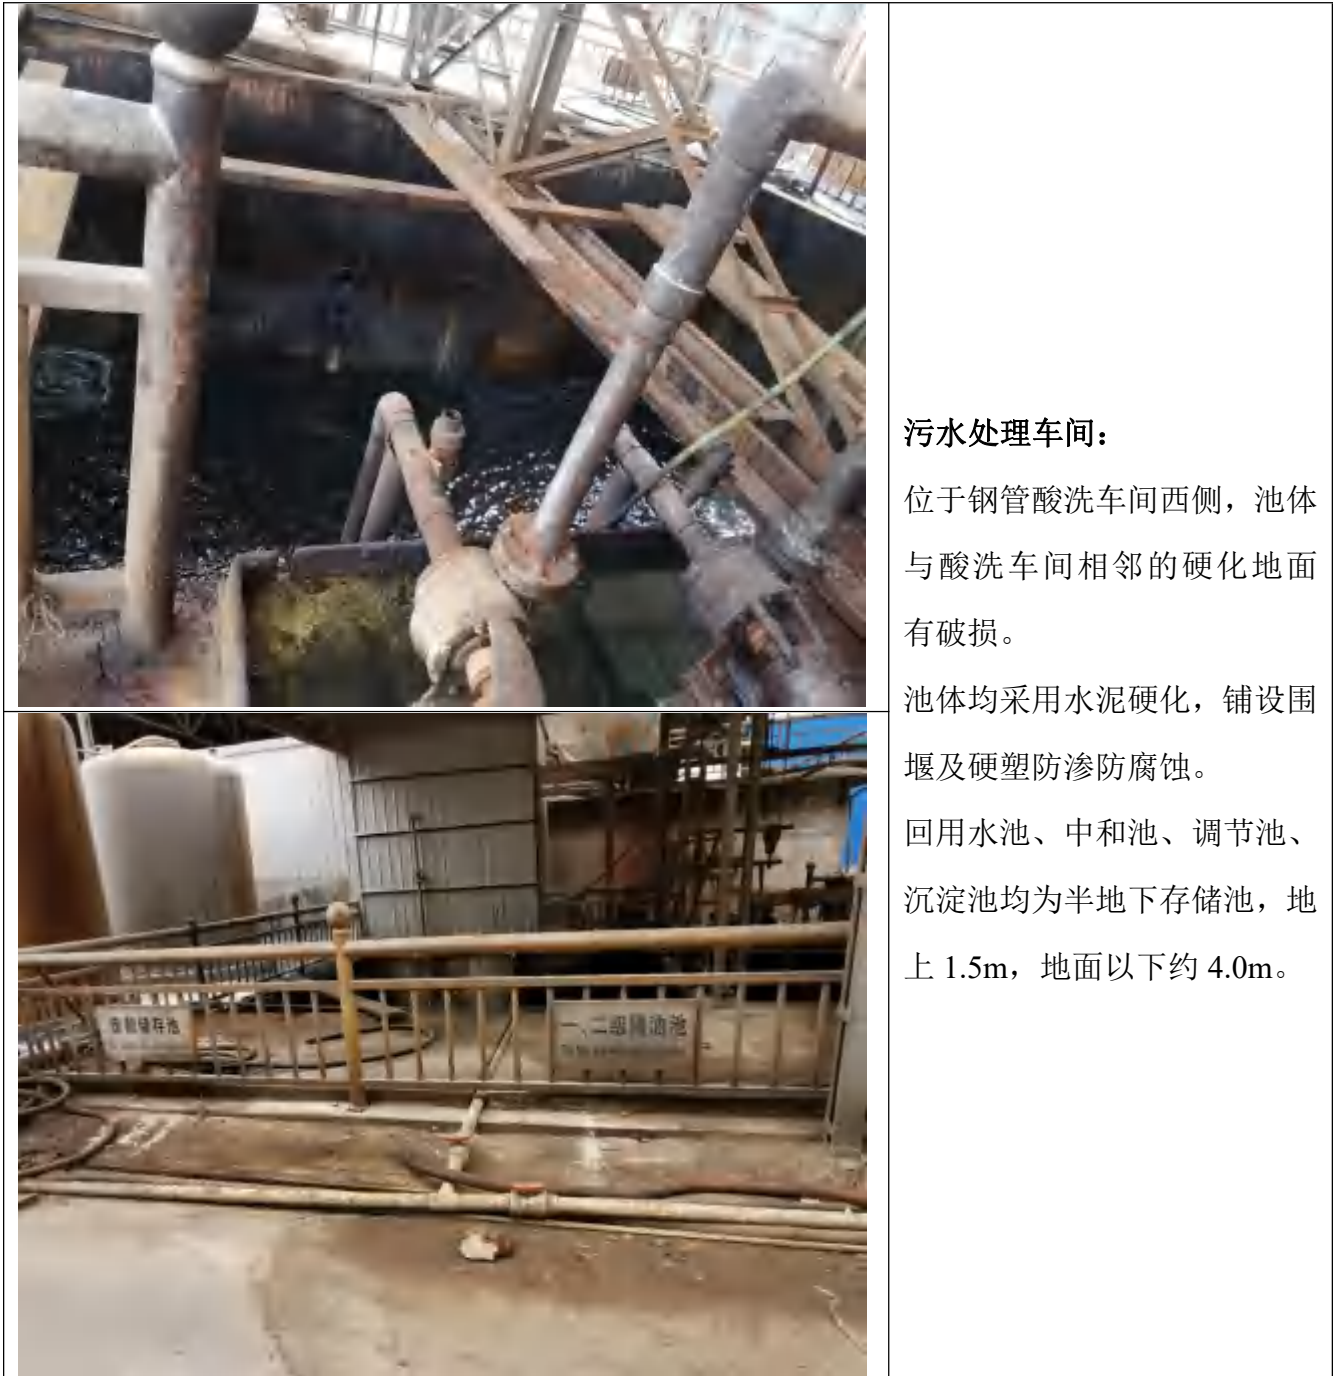
图4.4-1 污水处理区域现状图

污水处理车间：

位于钢管酸洗车间西侧，池体与酸洗车间相邻的硬化地面有破损。

池体均采用水泥硬化，铺设围堰及硬塑防渗防腐蚀。

回用水池、中和池、调节池、沉淀池均为半地下存储池，地上 1.5m，地面以下约 4.0m。

厂区内的生产废水和生活污水均有效收集，未发现废水的随意排放。现场排查期间，路面有破损，与企业负责人沟通，道路已规划重建中。各水池内均存有污水，无法对池体进行检查，若池体及防渗层发生破损，可能导致该区域土壤和地下水污染。

▶污水处理区内的中和池、沉淀池、调节池均为半地下装置，水池地面以下约 4.0m，现场排查期间无法对池体进行检查，若硬塑或池体发生破损，可能导致该区域土壤和地下水污染。

▶酸洗车间西侧，紧邻污水处置区地面破损应及时修复，若发生物料的跑冒滴漏，易下渗至该区域，对土壤和地下水造成污染。

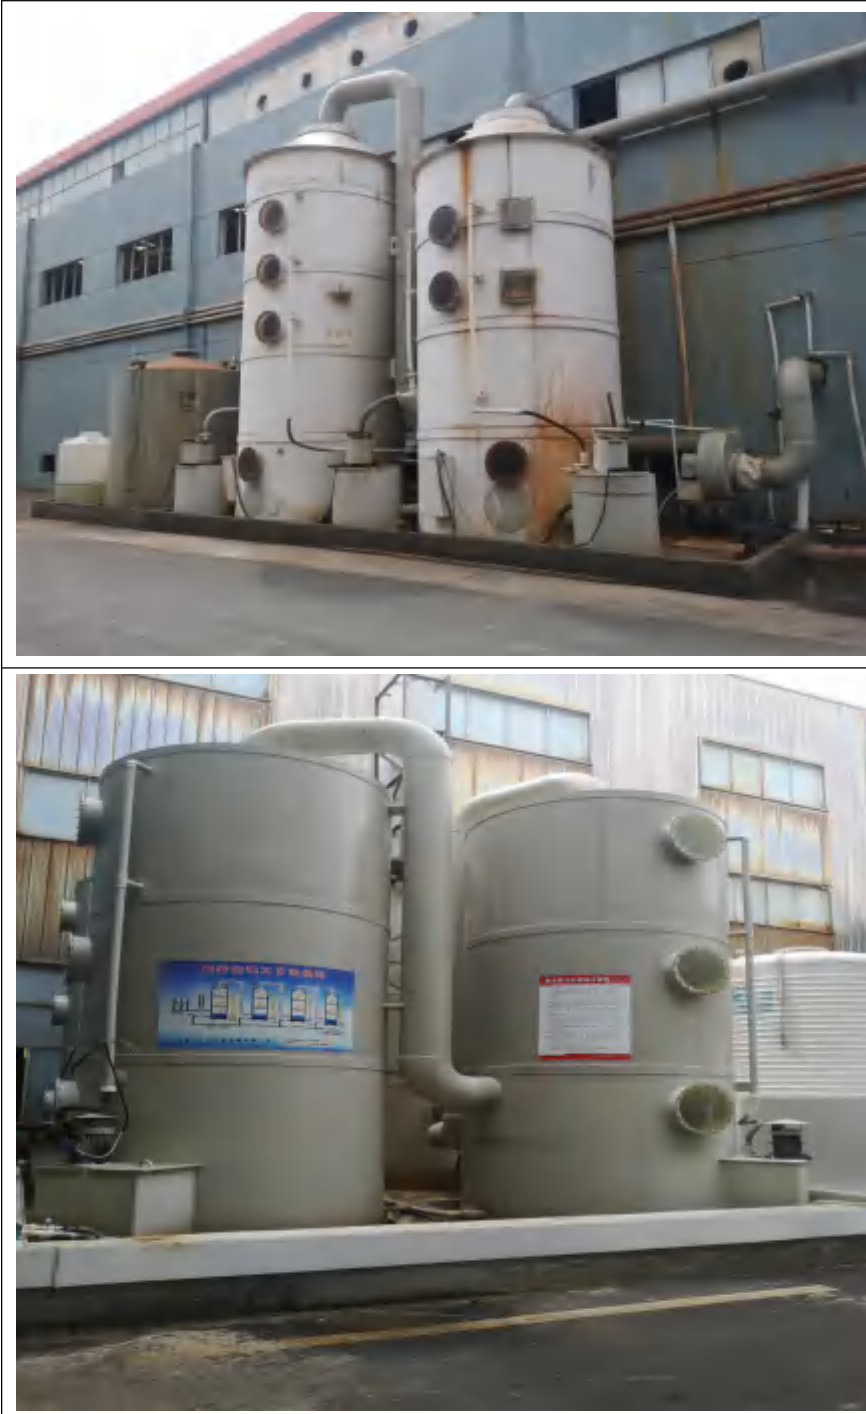
图4.4-2 废气处理区域现状图

图片	描述
 	<p>酸雾吸收装置： 位于钢管酸洗车间西侧，紧邻的路面有破损。</p>
 	<p>装置安装平台硬化层，有物料腐蚀痕迹。</p>

酸雾吸收装置：位于酸洗车间北侧，该区域水泥硬化层状况良好，未发现破损痕迹。装置周边设有围堰防护，可有效收集物料的跑冒滴漏。

现场排查过程中，酸洗车间西侧地面有破损。酸雾吸收装置围堰完好，无破损痕迹。装置区域内，无明显物料泄漏及污染痕迹。与酸洗车间相邻路面有破损，与企业负责人沟通，道路已规划重建中。

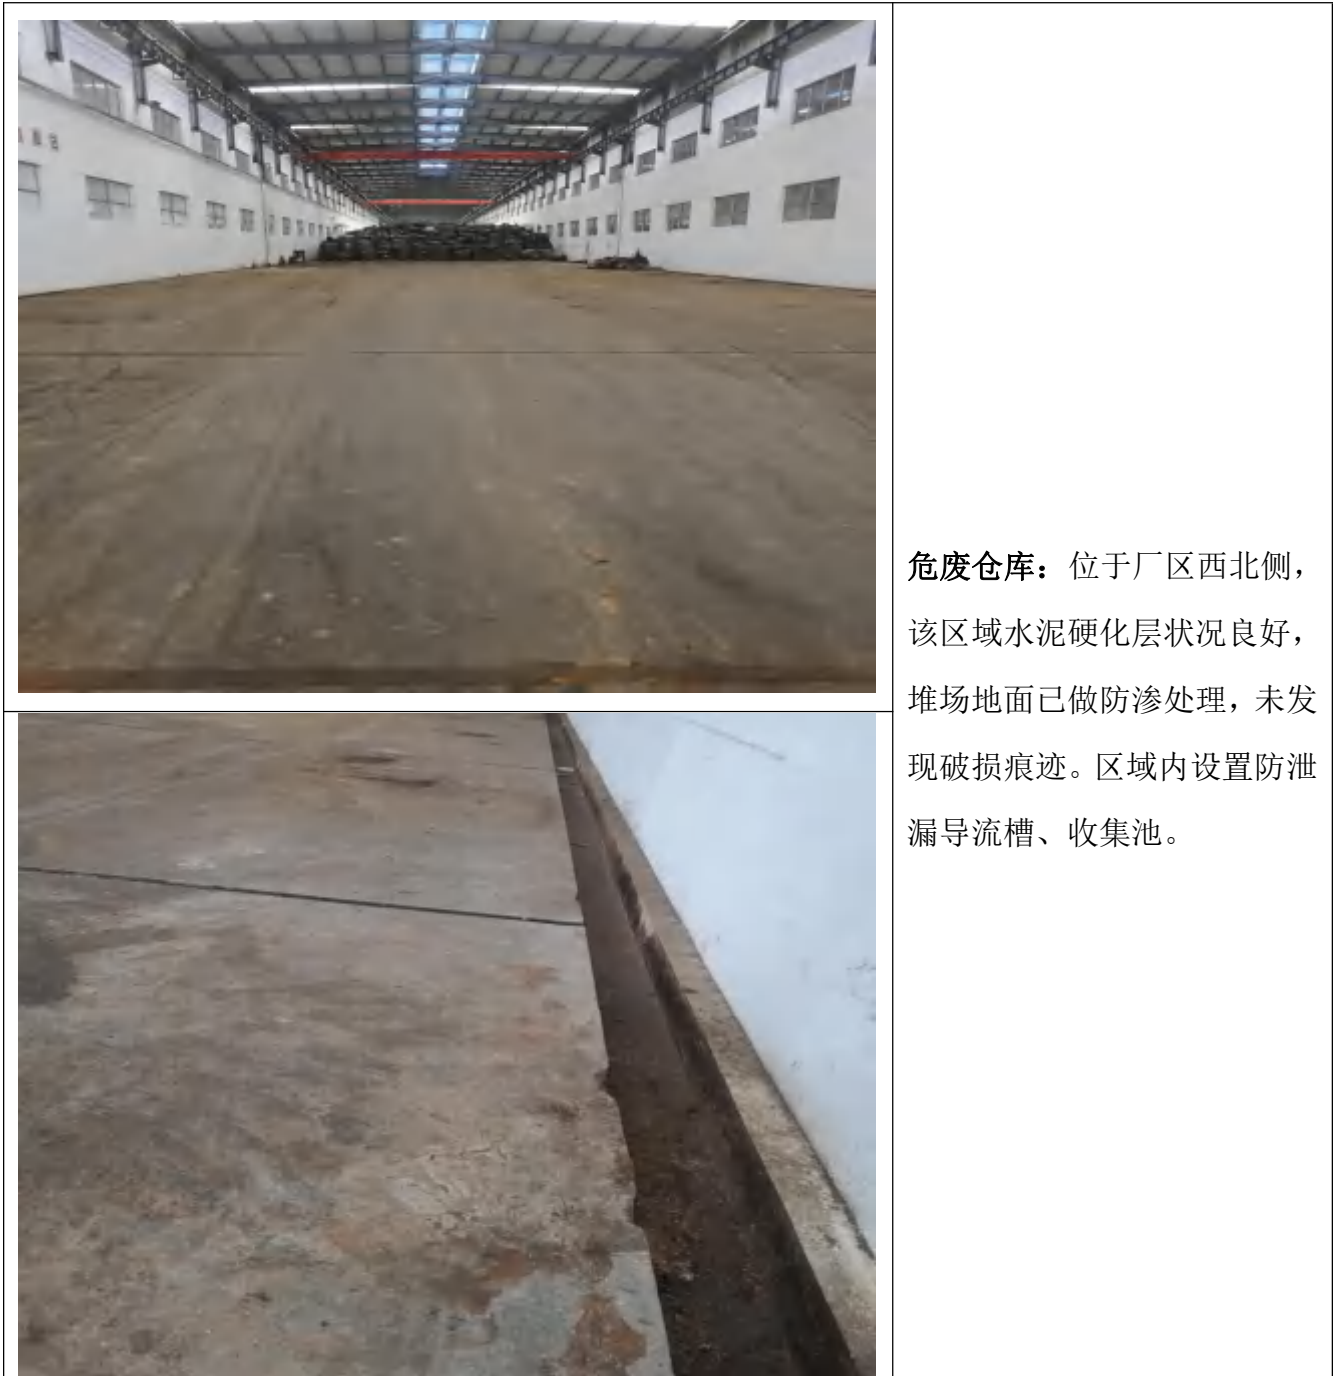
图4.4-3 危废存储区域现状图

图片	描述
 	<p>危废仓库：位于酸洗车间西侧，该区域水泥硬化层状况良好，堆场地面已做防渗处理，未发现破损痕迹。</p>

危废仓库：位于厂区西北侧，该区域水泥硬化层状况良好，堆场地面已做防渗处理，未发现破损痕迹。区域内设置防泄漏导流槽、收集池。

现场排查过程中，地面硬化状况良好，无破损痕迹。场地内堆放的污泥，吨袋盛装，贴有对应的危废标识。场地内防风、防雨、防腐、防渗、防扬散，并设置环境保护图形标志和警示标志。
