诺贝丽斯（中国）铝制品有限公司

土壤和地下水自行监测方案

项目承担单位：常州苏测环境检测有限公司

二〇二〇年十一月

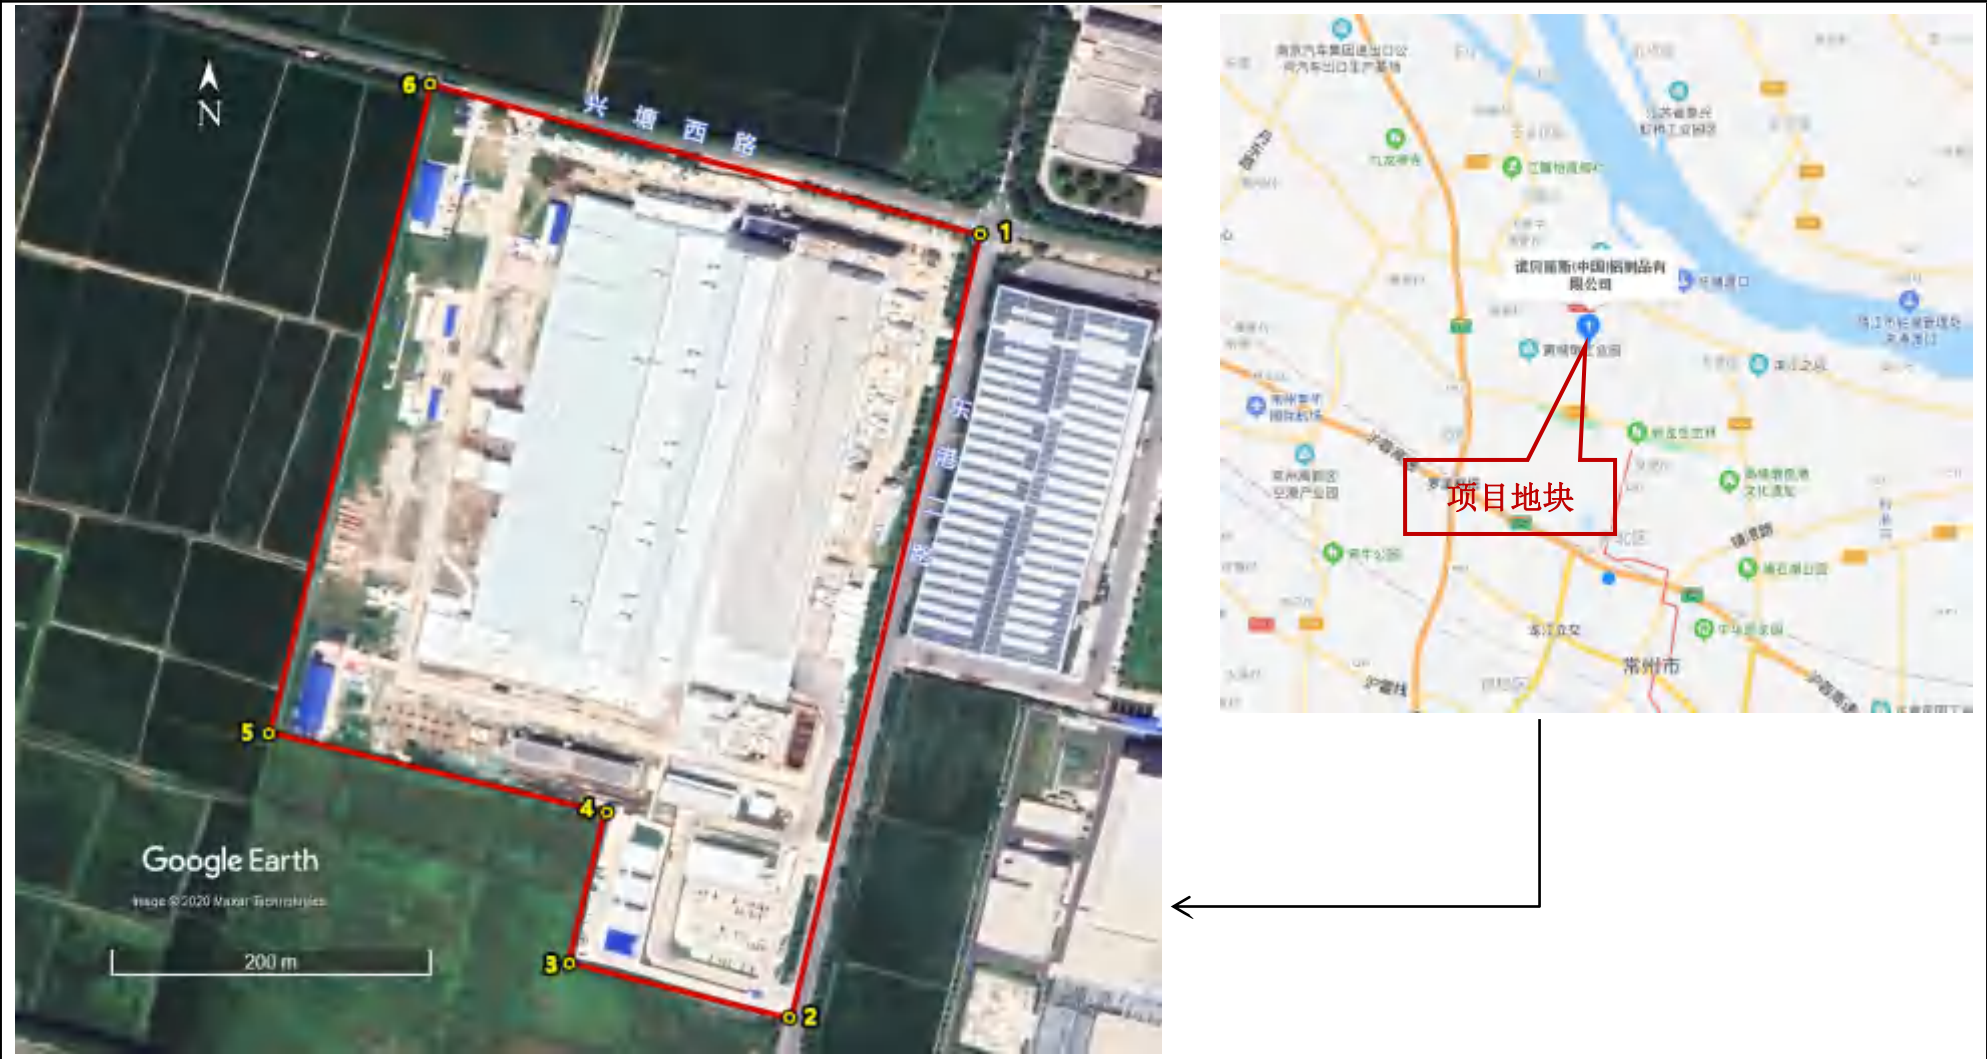
诺贝丽斯位于常州市新北区春江镇兴塘西路以南，东港二路以西，本次工作范围为现有厂区边界所圈定的范围，地块拐点经纬度如下及范围示意图如图2.2-1所示：

客户	诺贝丽斯	项目名称	土壤和地下水自行监测
位置	常州市新北区春江镇兴塘西路以南，东港二路以西	图片名称	地理位置示意图
日期	2020.10	图 2.2-1

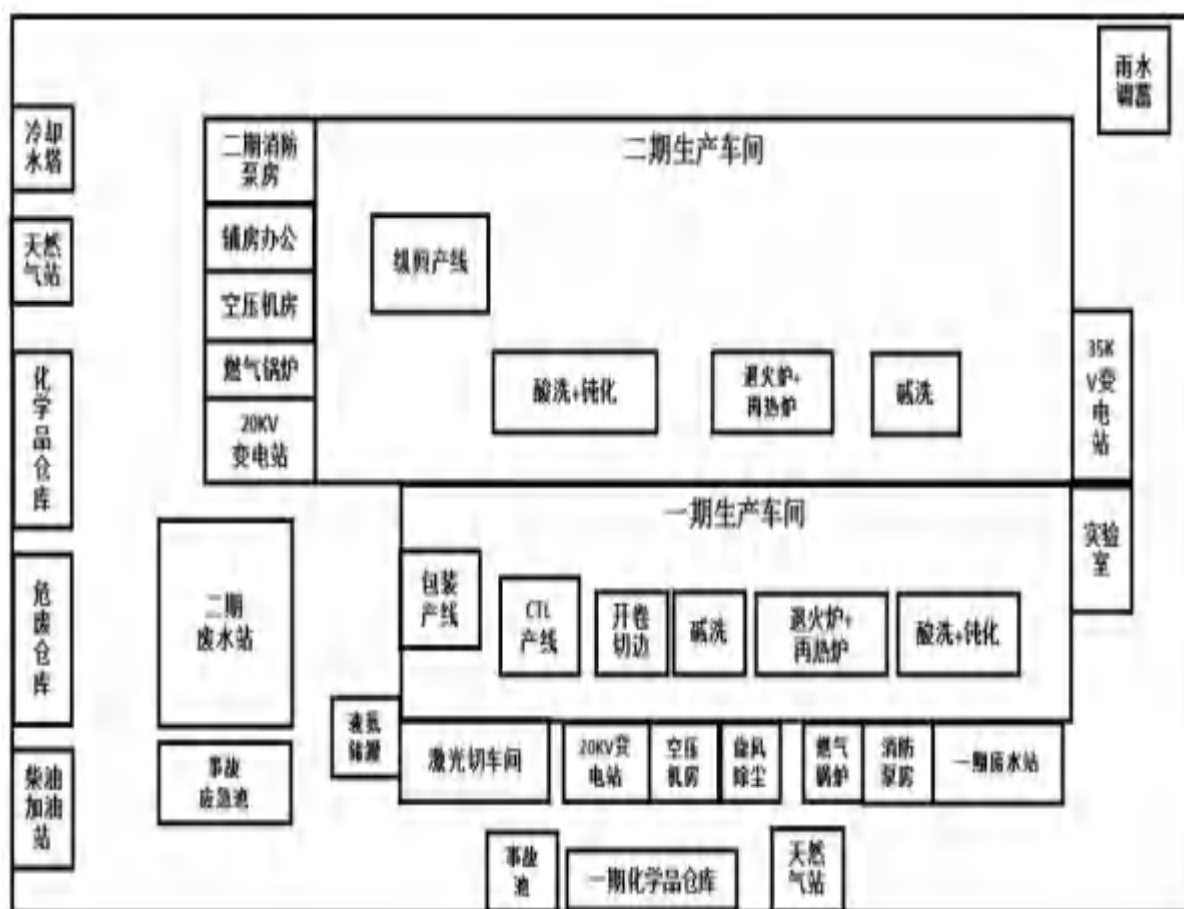
图 2.2-2 厂区平面布置图

全厂占地面积为141704.3m²，厂区平面布置图如下图所示：

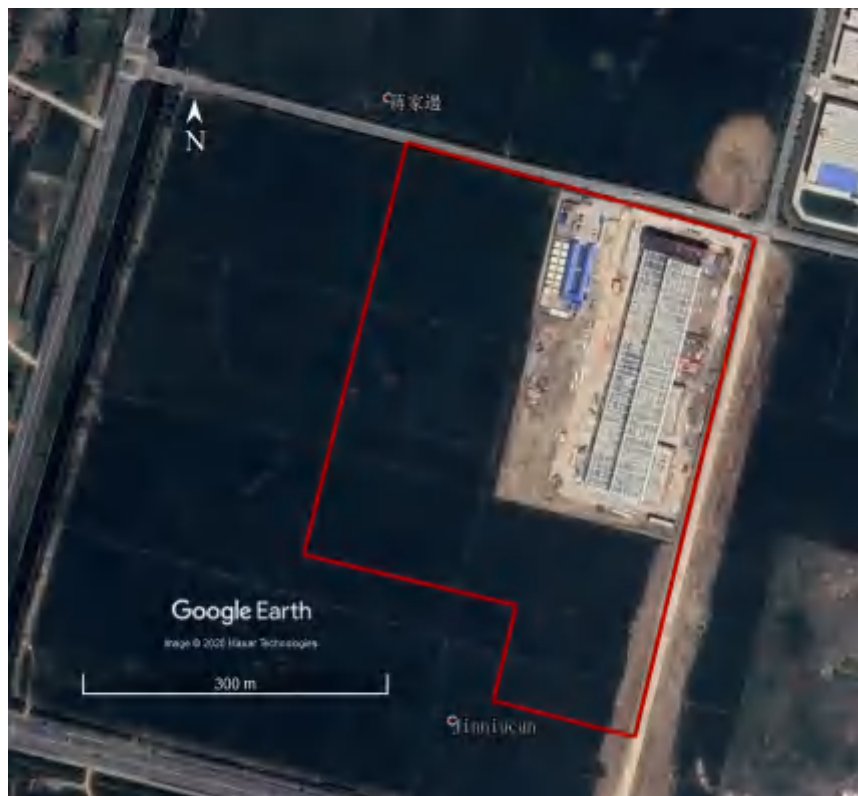
卫星照片	描述
 	<p>拍摄于：2009年12月</p> <p>图片描述：</p> <p>地块为荒地，无构筑物及其他企业存在。</p>

- 1、项目地块 2009 年之前为荒地，2012 年起企业在该地块规划建设；
- 2、2012 年至 2018 年期间，诺贝丽斯一期建设完成后，在地块进行生产活动，期间地块内构筑物无变化。
- 3、2018 年至 2020 年 10 月踏勘期间，诺贝丽斯二期建设完成后，在地块进行生产活动，期间地块内构筑物无变化。

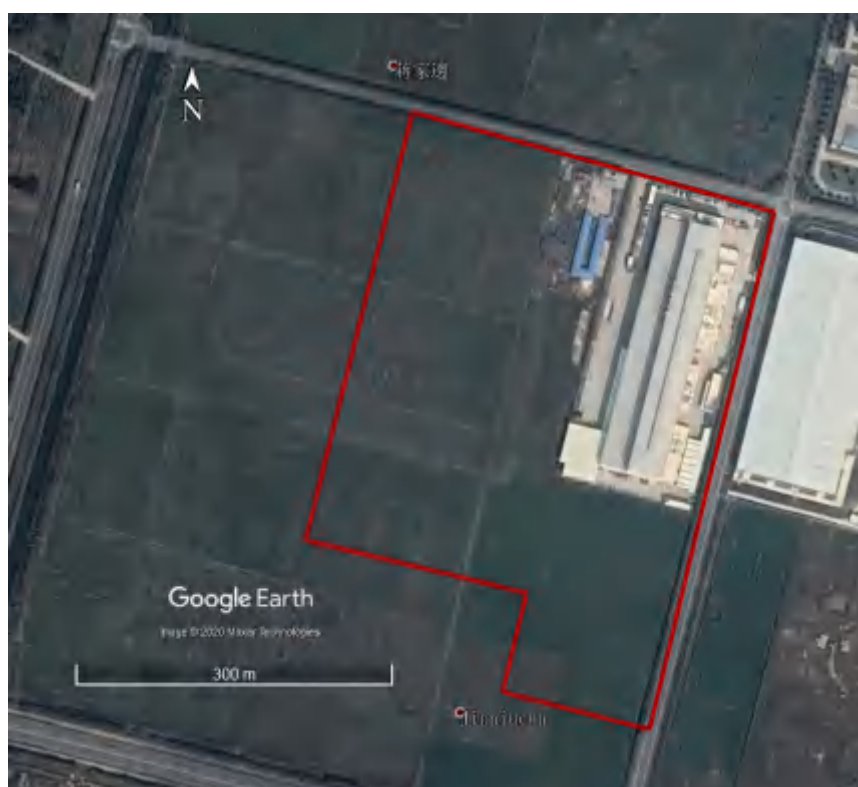
拍摄于：2013年4月

企业一期项目于2012年规划建设，地块内办公楼、生产车间、污水处理站等构筑物于2013年建设完成。

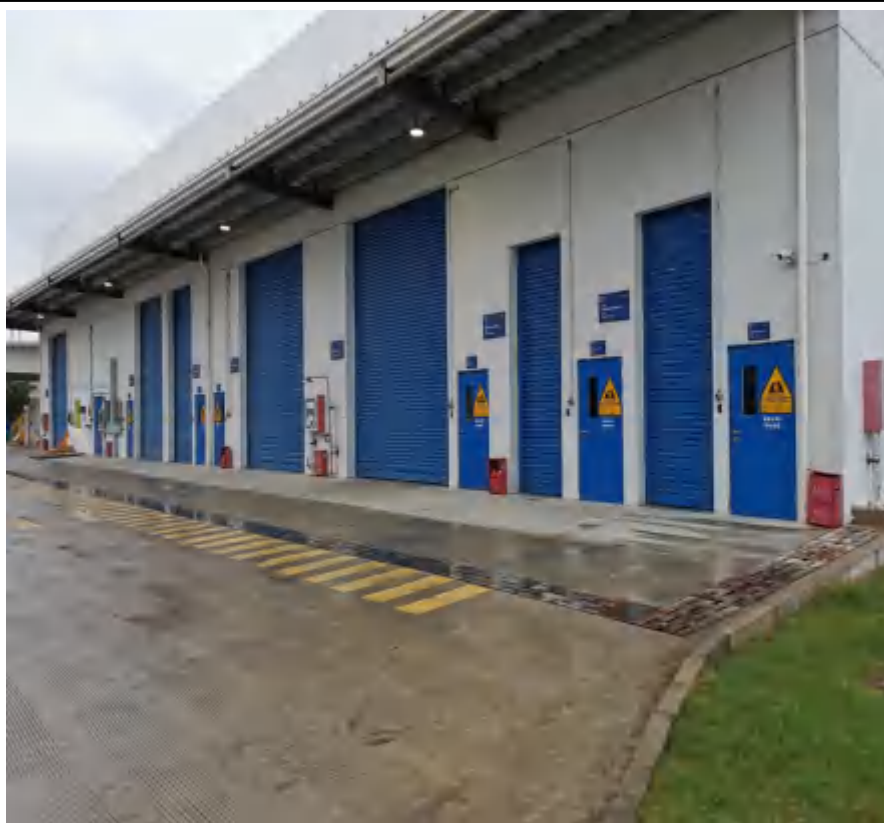
现场照片	现场状况
 	<p>生产车间：</p> <p>生产区地面硬化状况良好，车间内部水泥硬化地面加水磨石防渗层。未发现破损及裂缝。企业 2012 年规划建设，车间周边设有雨水沟。</p>

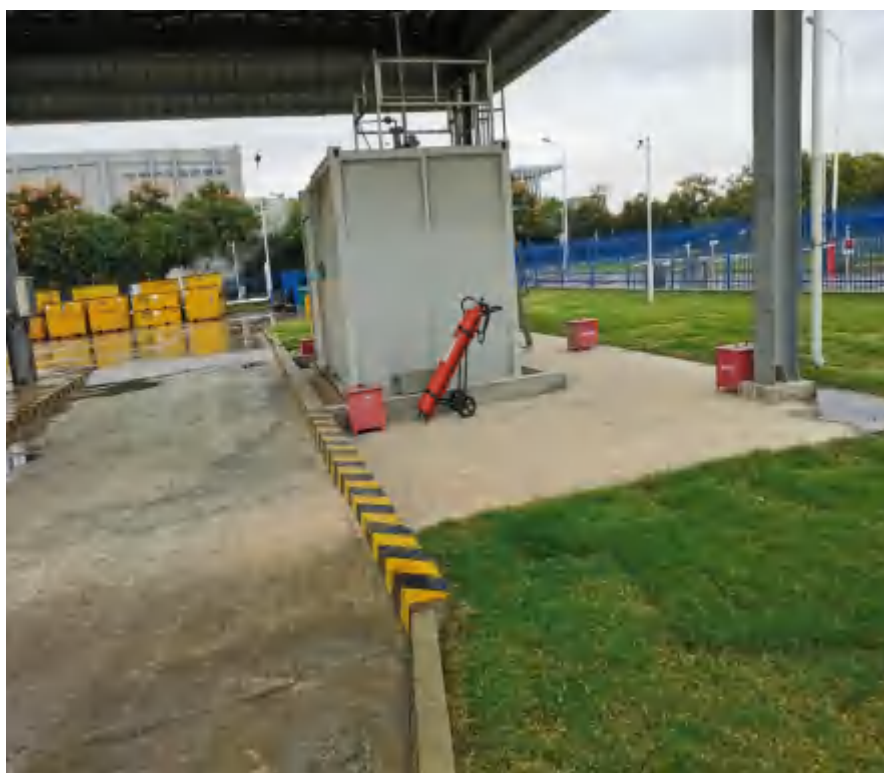
危废仓库：

位于厂区西侧，地面水泥硬化加环氧防渗层，且各仓库内四周设有导流槽及收集槽。2018 年二期新建构筑物，仓库外围设有雨水沟。

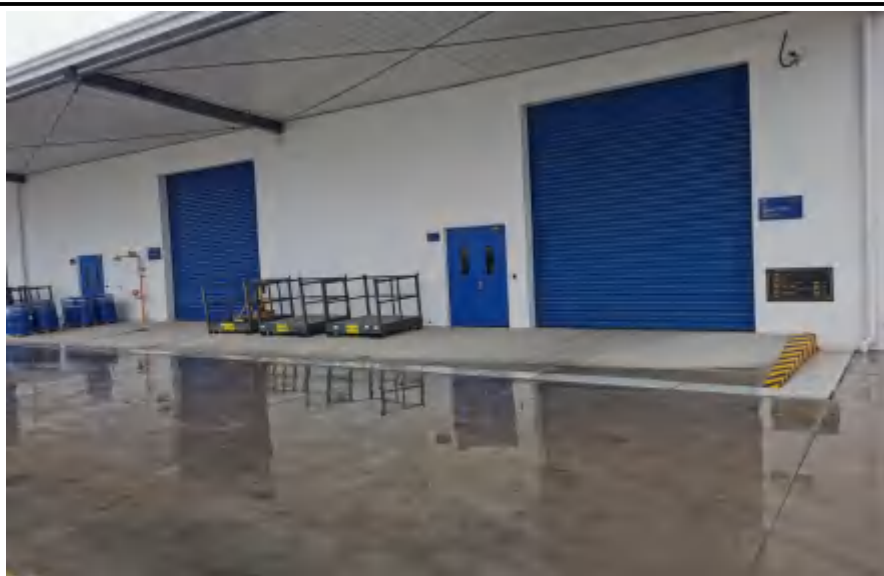
柴油泵站：

位于厂区东北侧，紧邻危废仓库，水泥硬化地面，设有围堰防泄漏措施，2018 年二期新建构筑物。

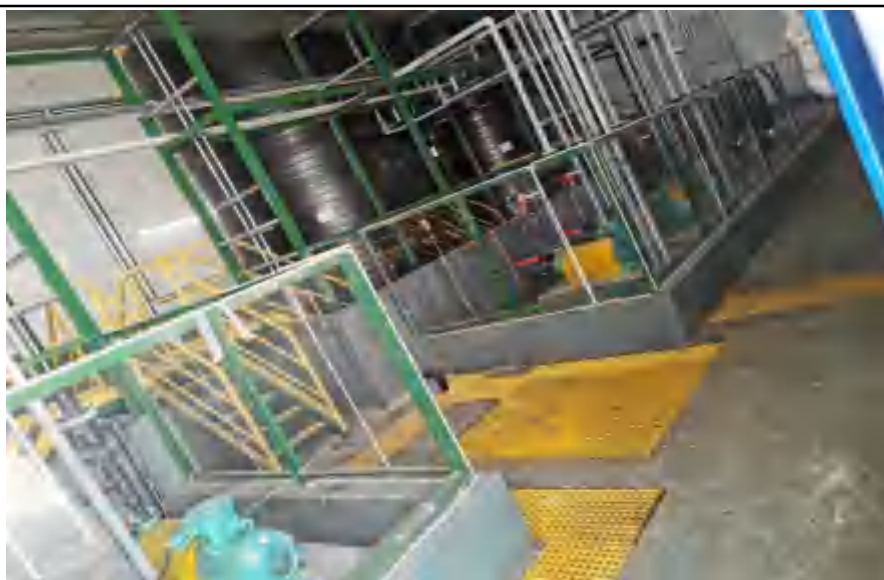
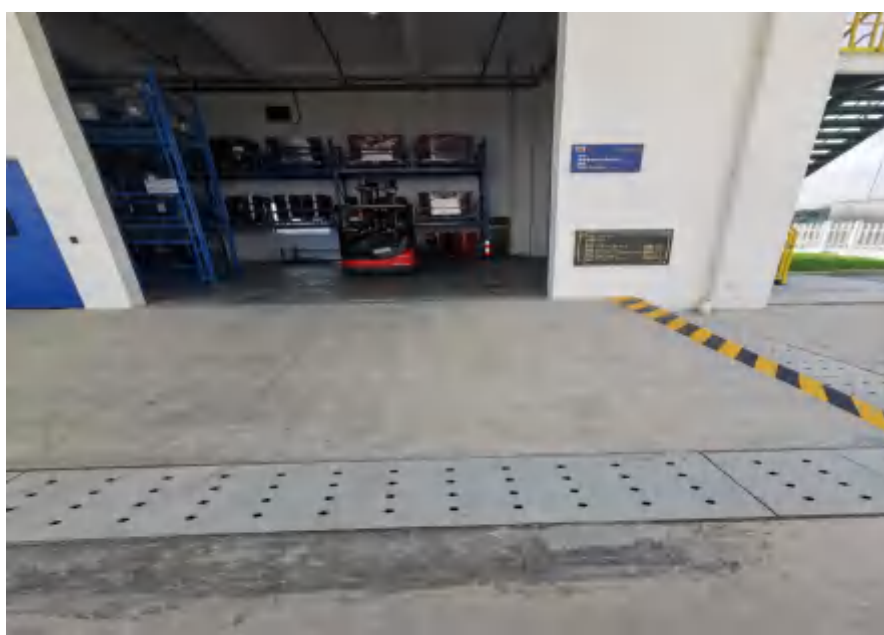
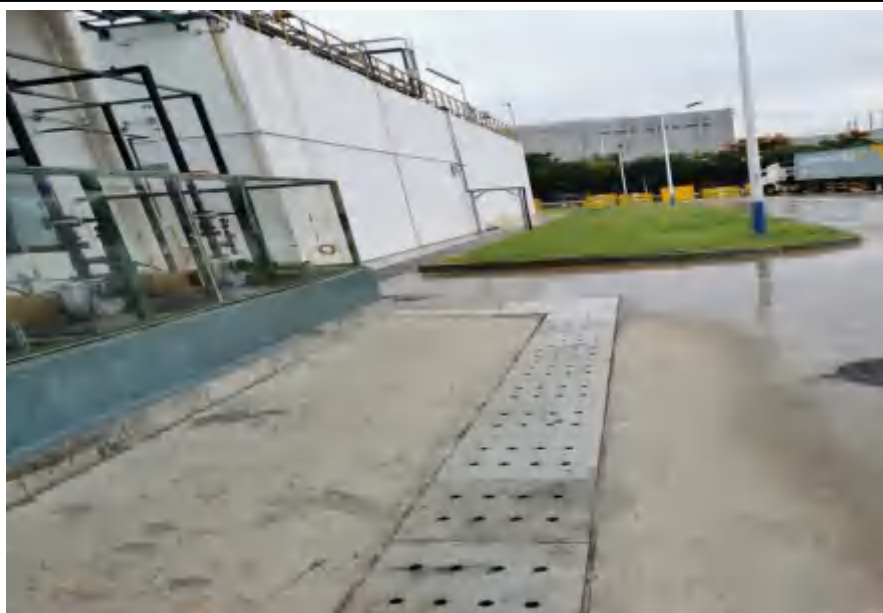
化学品库：

地面硬化状况良好，环氧防渗涂层，未发现破损痕迹。

罐区内设有地沟及围堰防泄漏措施。

散装化学品库，设有反坡收集措施。

2018 年二期新建构筑物。

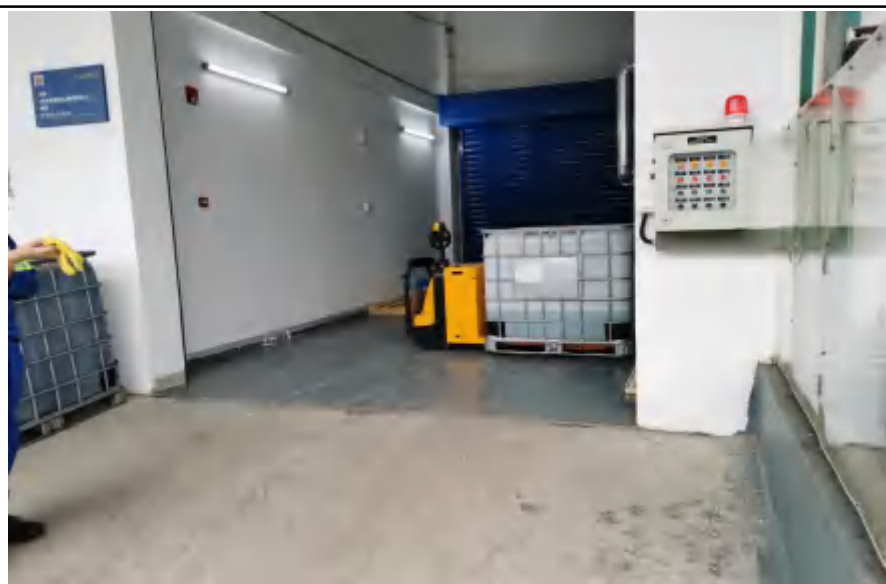
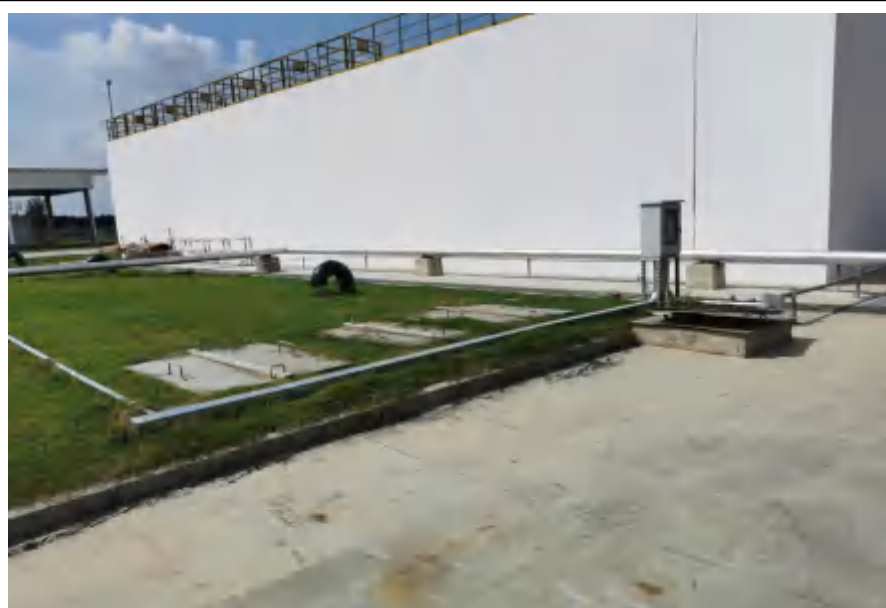
废水处理区：

污水处理车间，地面水泥硬化环氧防渗涂层，污水转运泵及开关阀门位置设置围堰防护。

污水收集池，池体水泥硬化上层涂覆防渗涂层，池体南侧有地埋式应急池，埋深约 6.0m。

处理车间及收集池周边，均布设雨水收集地沟，2018 年二期新建构筑物。
